Sommerfrische im neuen Rieckhof

03 Schützendes Haus

04 Befreite Struktur

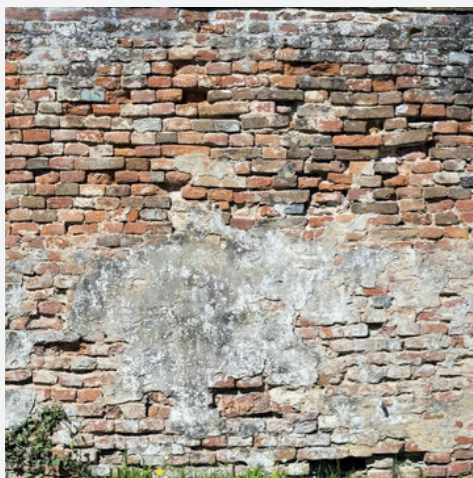
Sichtmauerwerk.
Lebendigkeit.

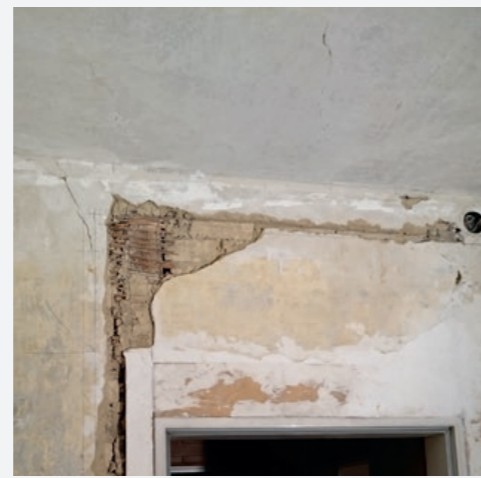
Diverse Verputze.
Fehlstellen.

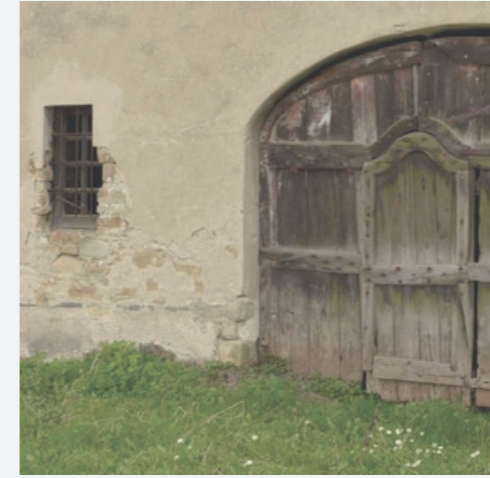
Alte Holzelemente.
Undichte Raumabschlüsse.

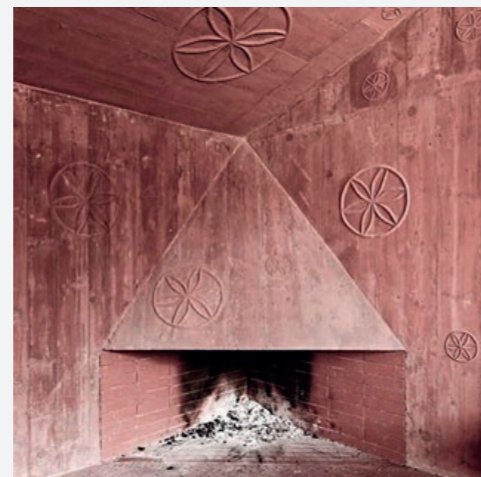
Stampfbeton.
Reparatur und Weiterbauen.
