PILGERHEIM

PAVILLON

VON SIMON  
KUSSAUER

ENTWERFEN  
RAUMFLUCHT

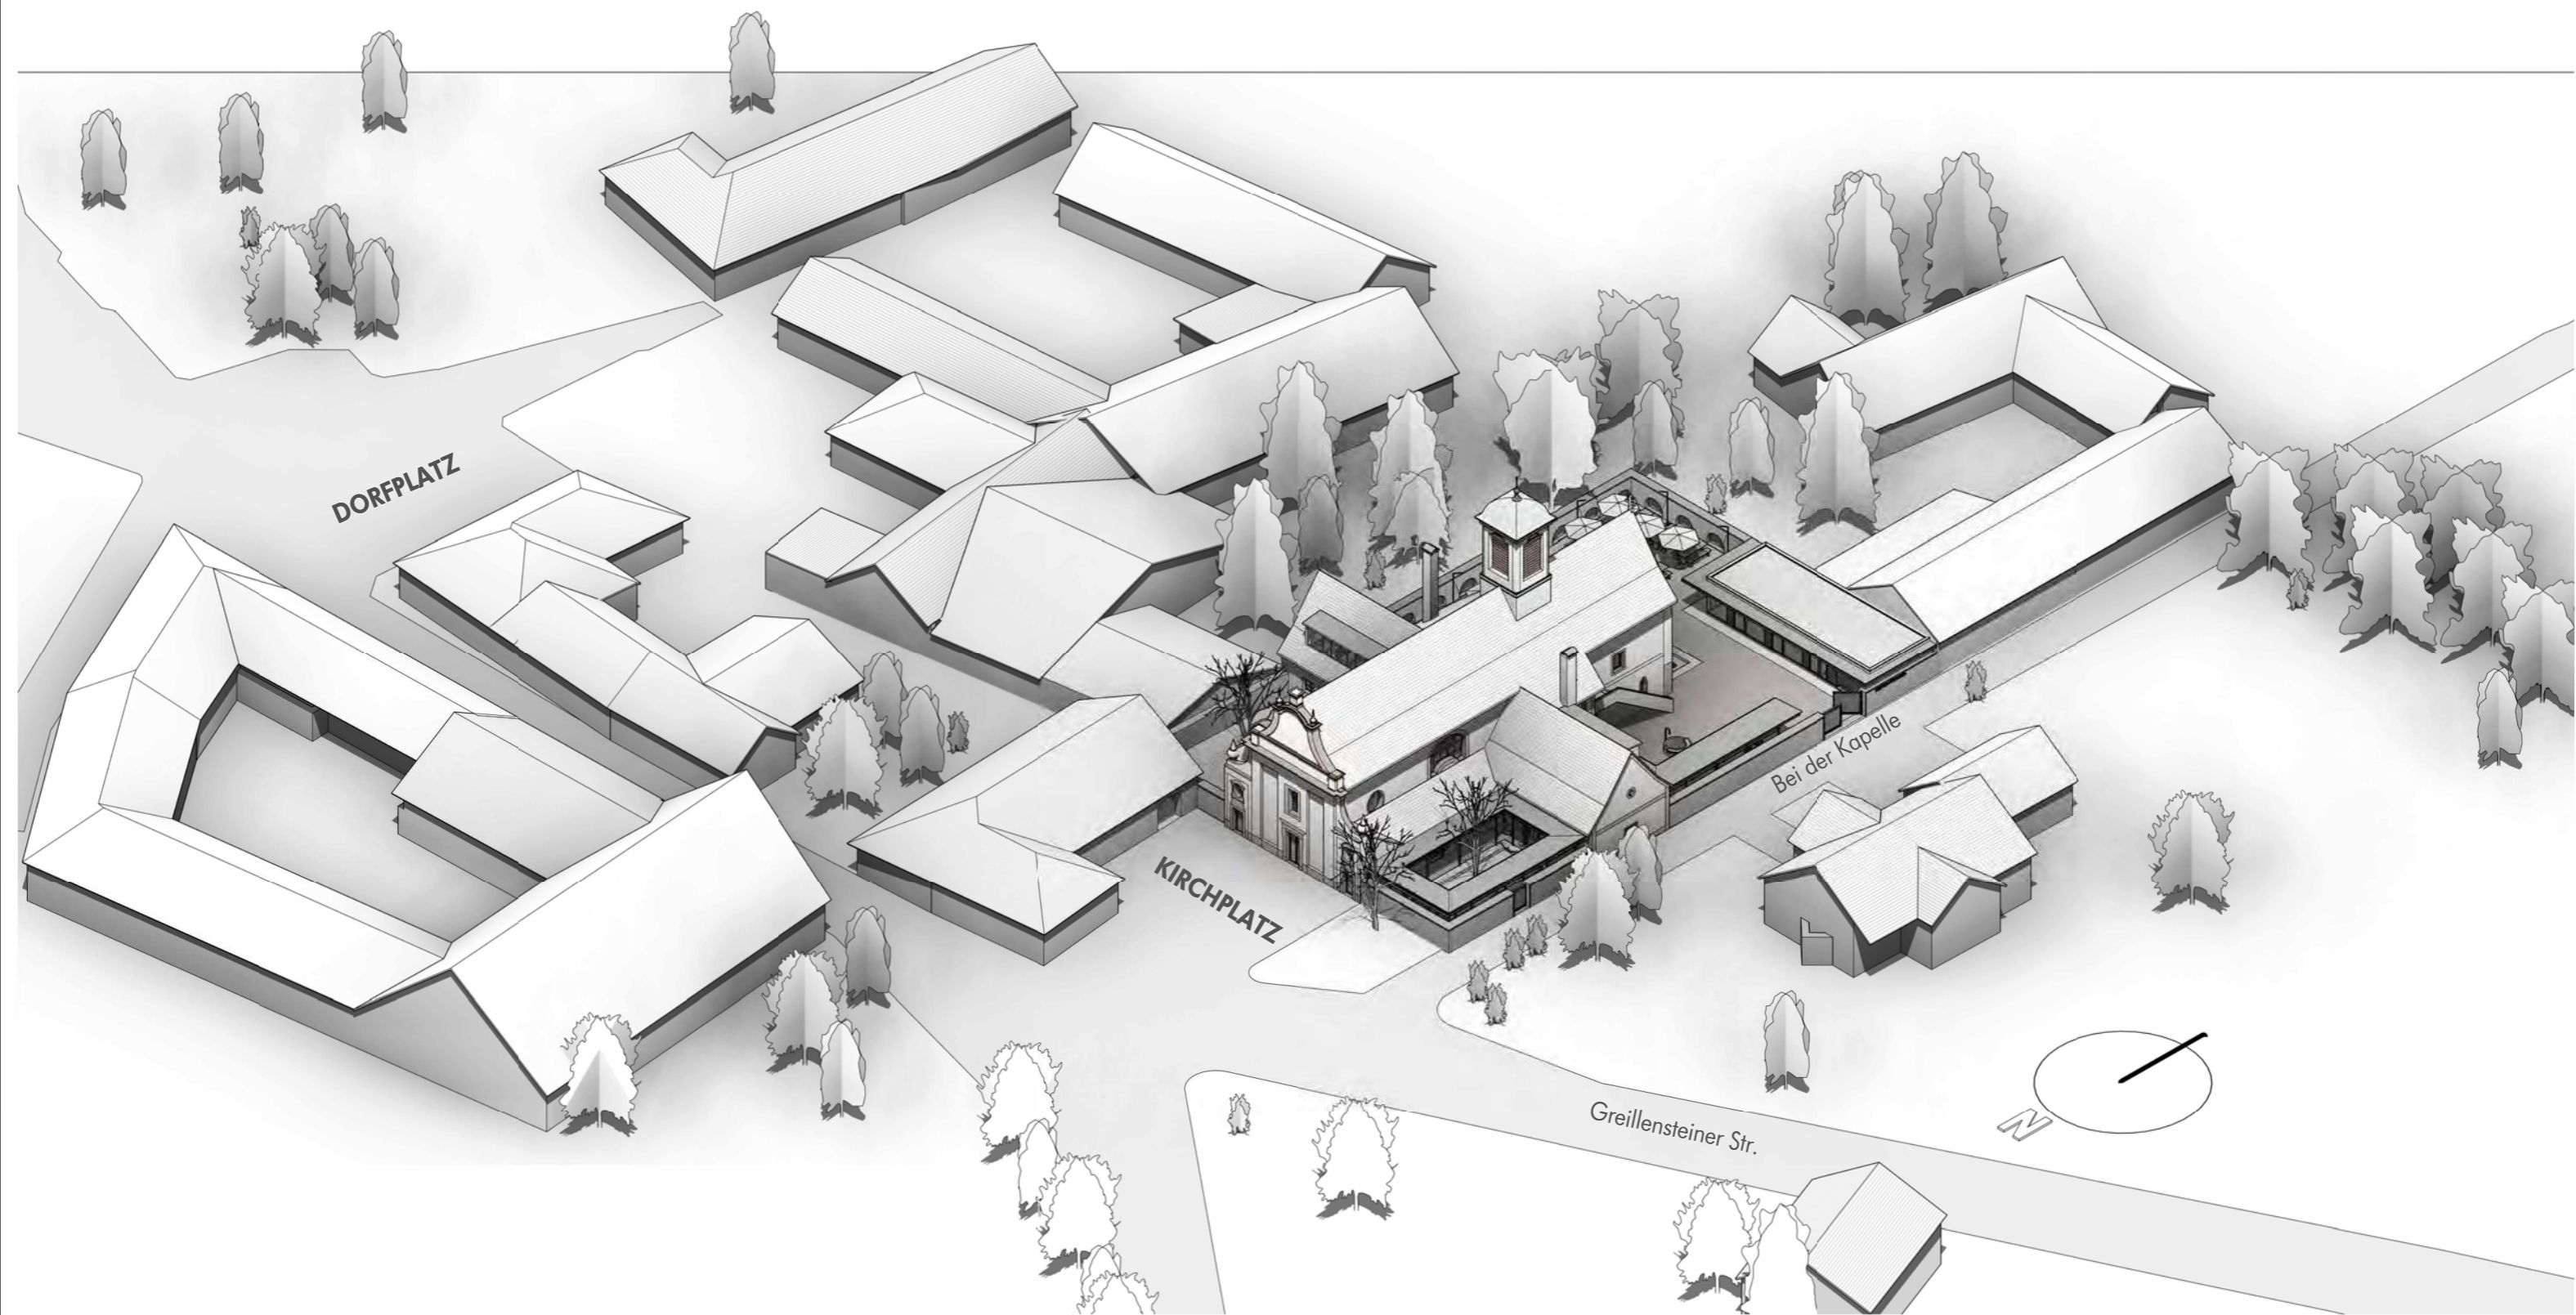
# PROGRAMM \ AXONOMETRIE NORD - OST

Süd-Trakt:  
/Bestand/  
UG: Kruff  
EG: Sakralraum  
DG: Bestand

Hof Süd - OST:  
Kreuzgang  
Neuer Zugang straßenseitig

Ost-trakt:  
EG: Gemeinderaum  
OG: Schlaftaal / Bad 8 P.

HOF NORD - OST:  
Zugang Pilgerheim -Stiege  
Reaktivierung Brunnen  
Fahrradabstell  
Laubengang

PAVILLON: /NEU/  
Mehrzweckraum mit Sanitäreinrichtungen &  
Feuerstelle

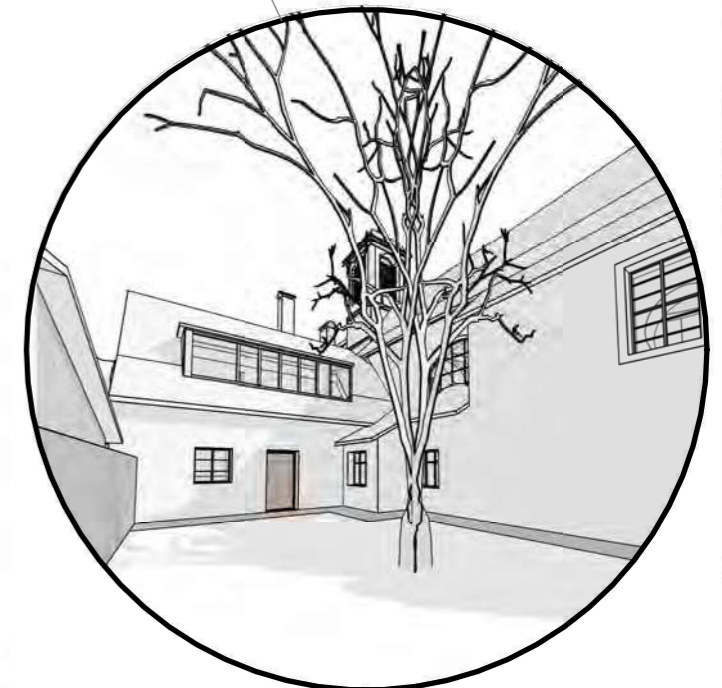
## Nord-Trakt:

- UG: Kruft
- EG: Kapelle
- OG: Gemeinschaftsraum Pilger mit Balkon
- DG: Gruppenraum Pilger

## HOF SÜD - West:

- Meditation

## West-Trakt:

- EG: Küche / Sanitär / Lager
- OG: Schlafsal / Bad

## HOF NORD - West:

- Festplatz

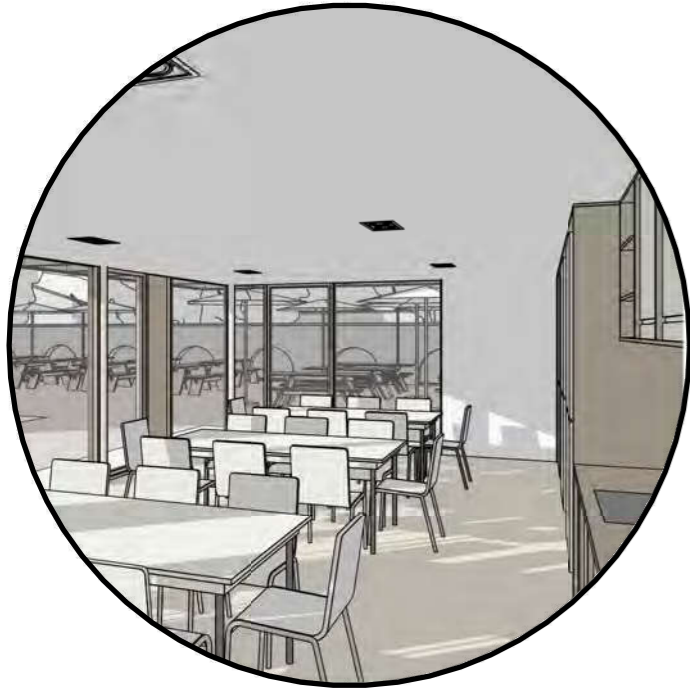
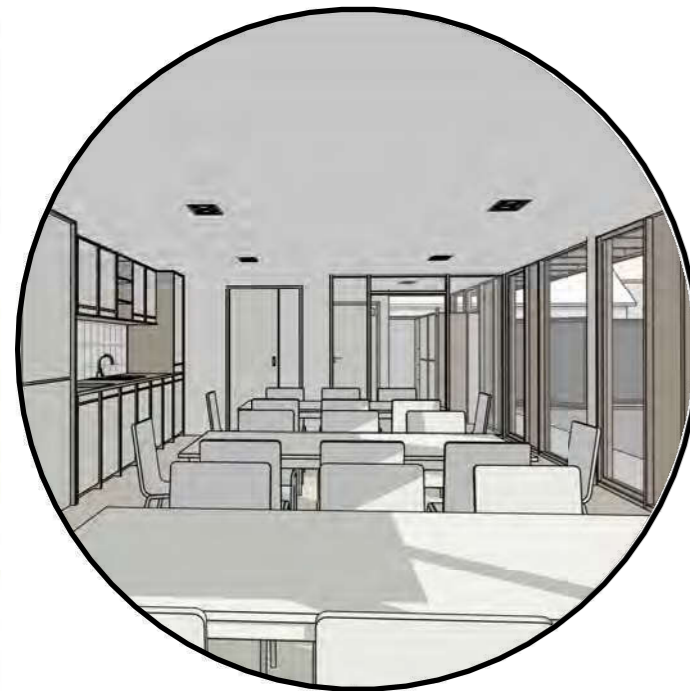
# HOF PAVILLON

- Dachkonstruktion:
- Flachdachaufbau
  - Balkenlage KVH 80 x 120 mm, gedämmt
  - Vordach: Blechdeckung auf BSH

- Deckenkonstruktion:
- Akustikdecke mit Deckeneinbauleuchten
