REGENERATIONSQUARTIER PULKAU

Betreutes Wohnen

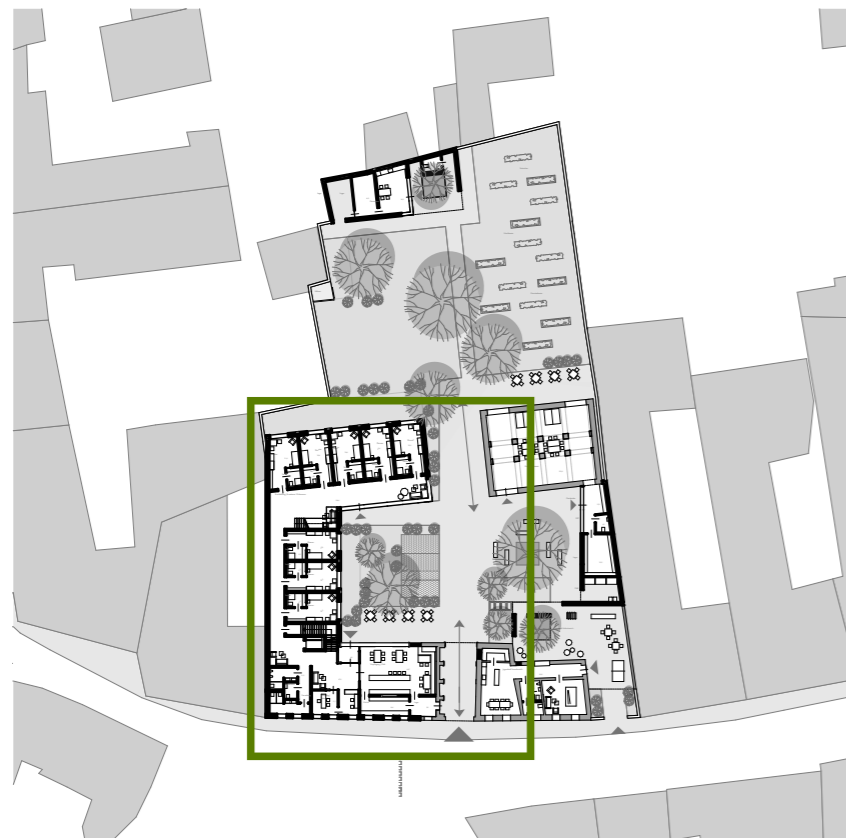
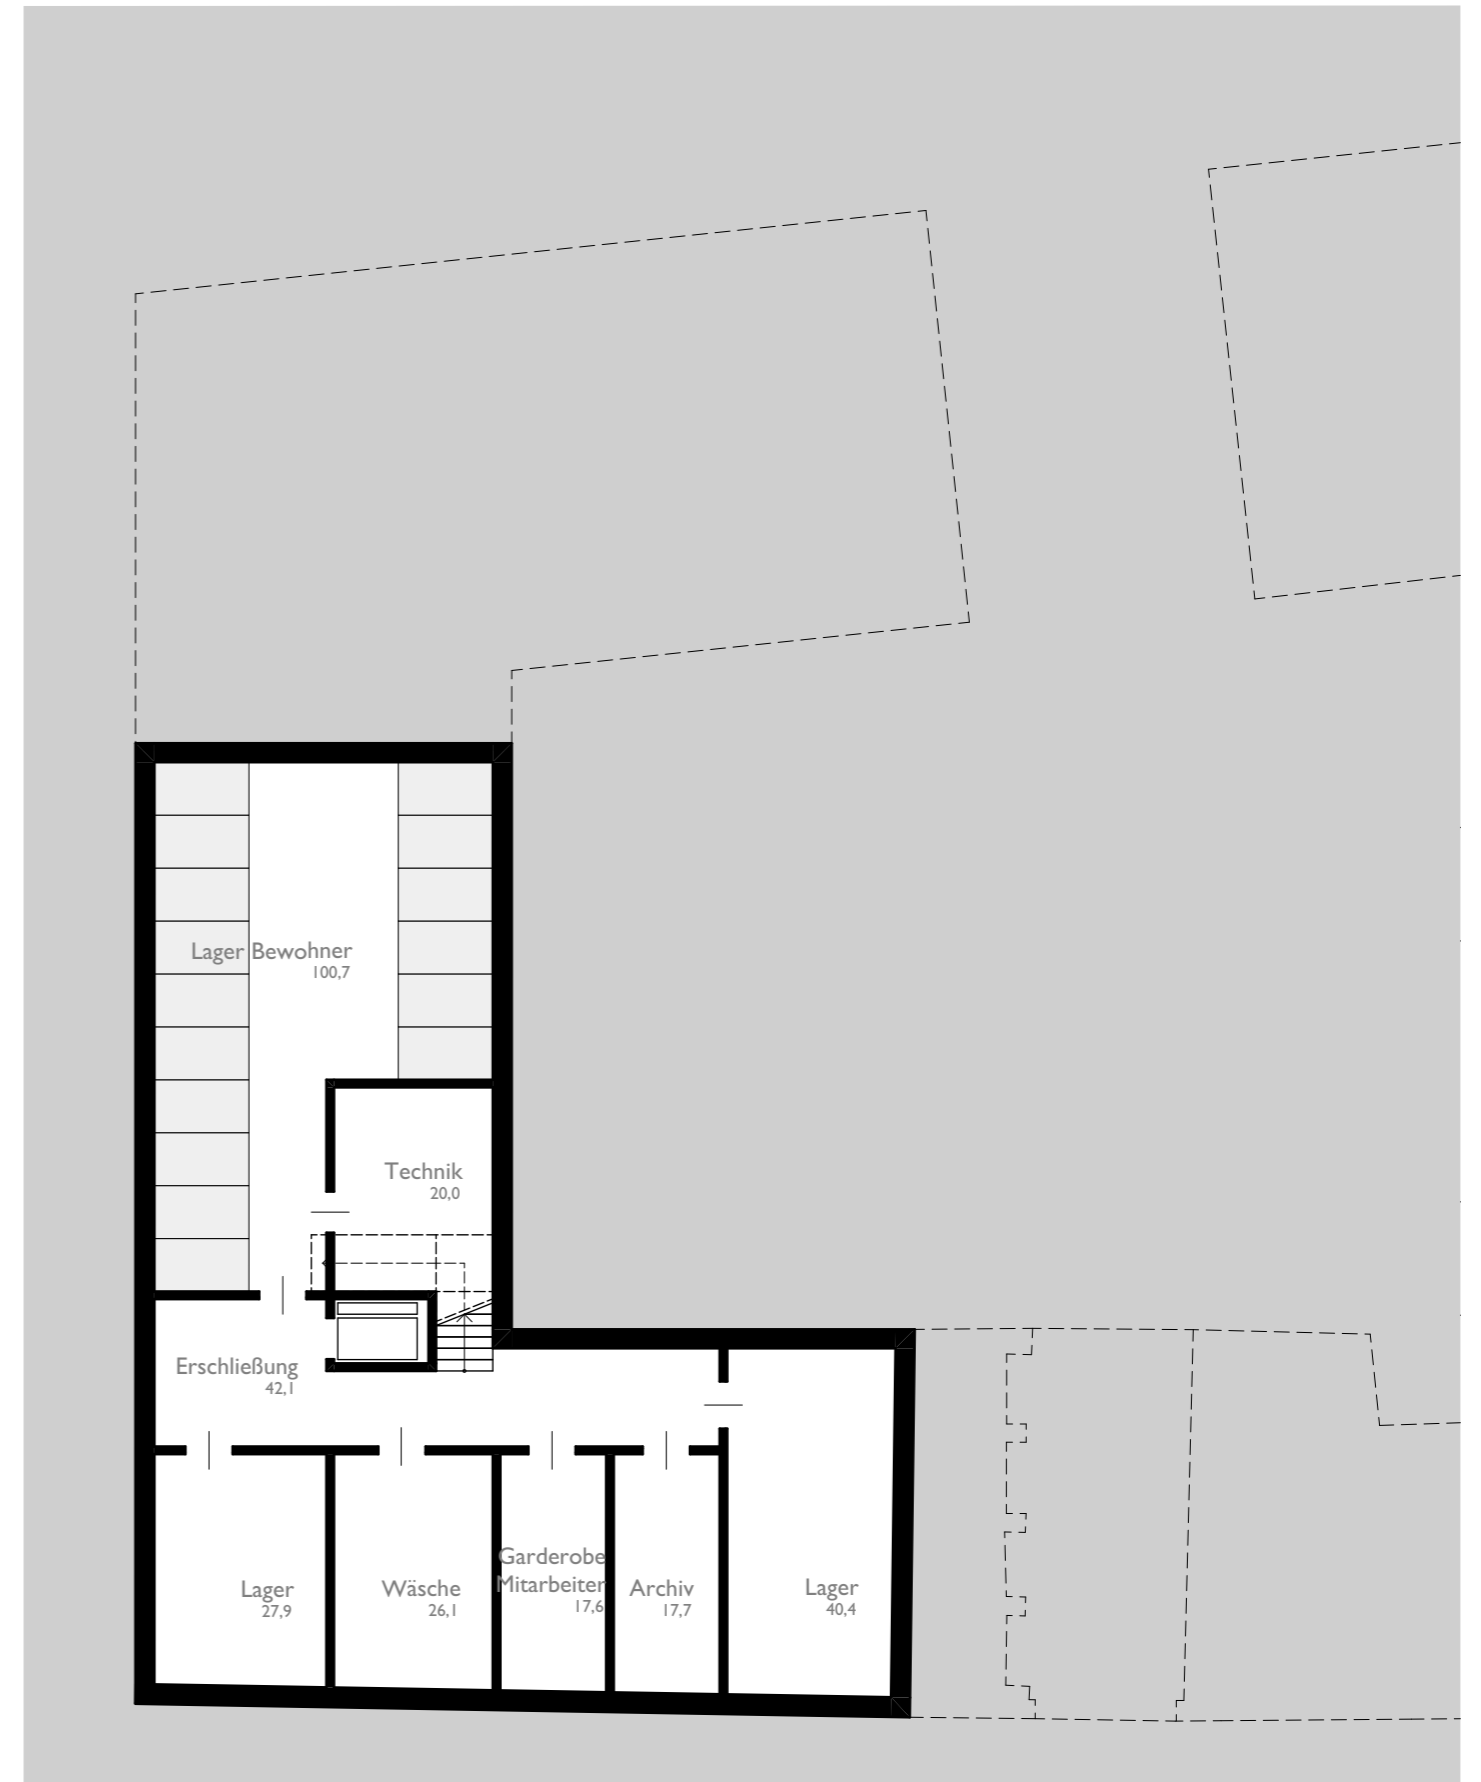
Kellergeschoss (292,5 m²)

- Servicefläche
- Lagerfläche für Serviceleistungen
- Lagerfläche für Bewohner
- Technik

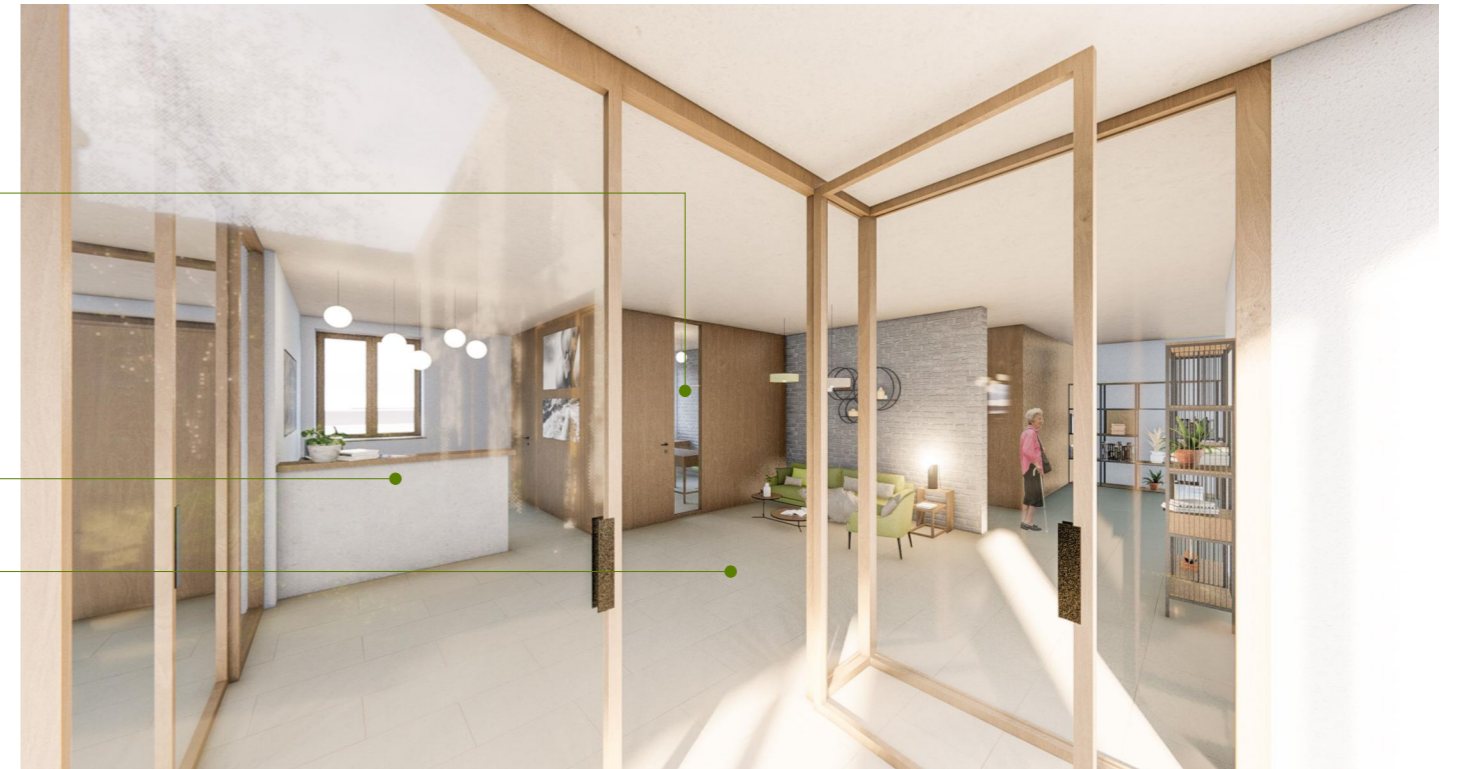
Foyer

Verwaltung
mit "Schaufenster"

Empfangstheke
Sichtbeton hell | dunkle Eiche

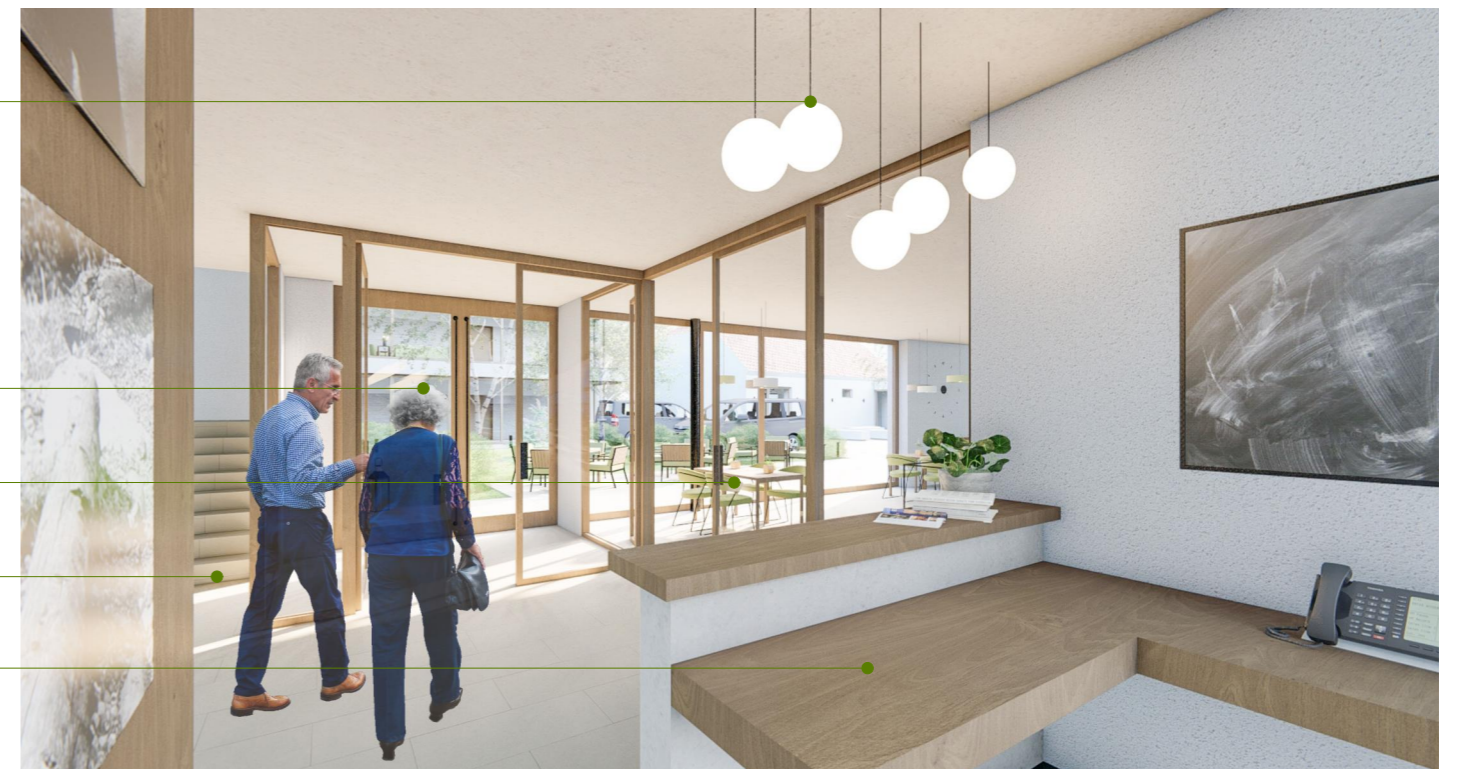
Hängebeleuchtung

Eingang | Windfang

Zugang Café

Stiege zum Obergeschoß

Empfangstheke
Sichtbeton hell | dunkle Eiche

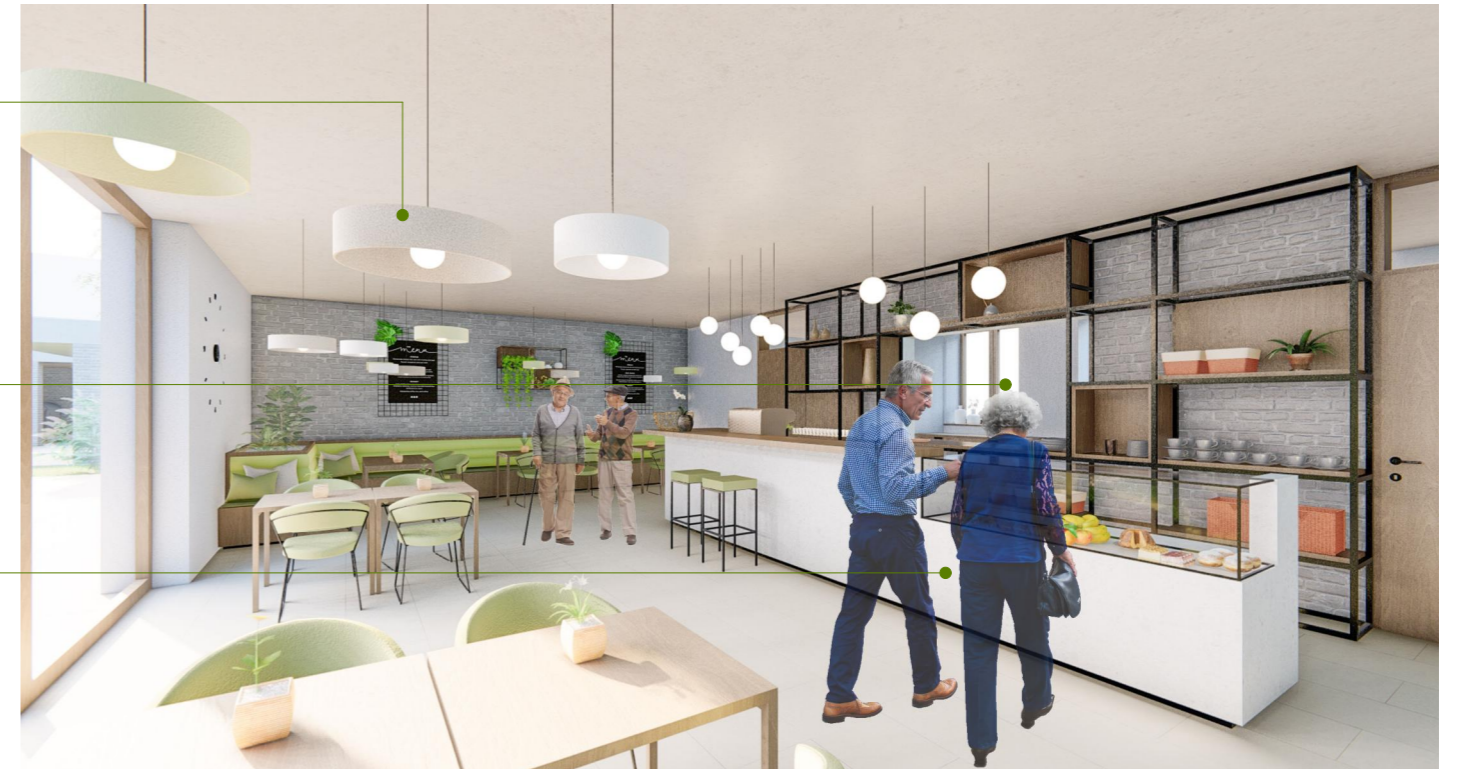
Hängebeleuchtung

Durchreiche
Öffnung zur Küche

Verkaufstheke | Bar
Sichtbeton hell | dunkle Eiche

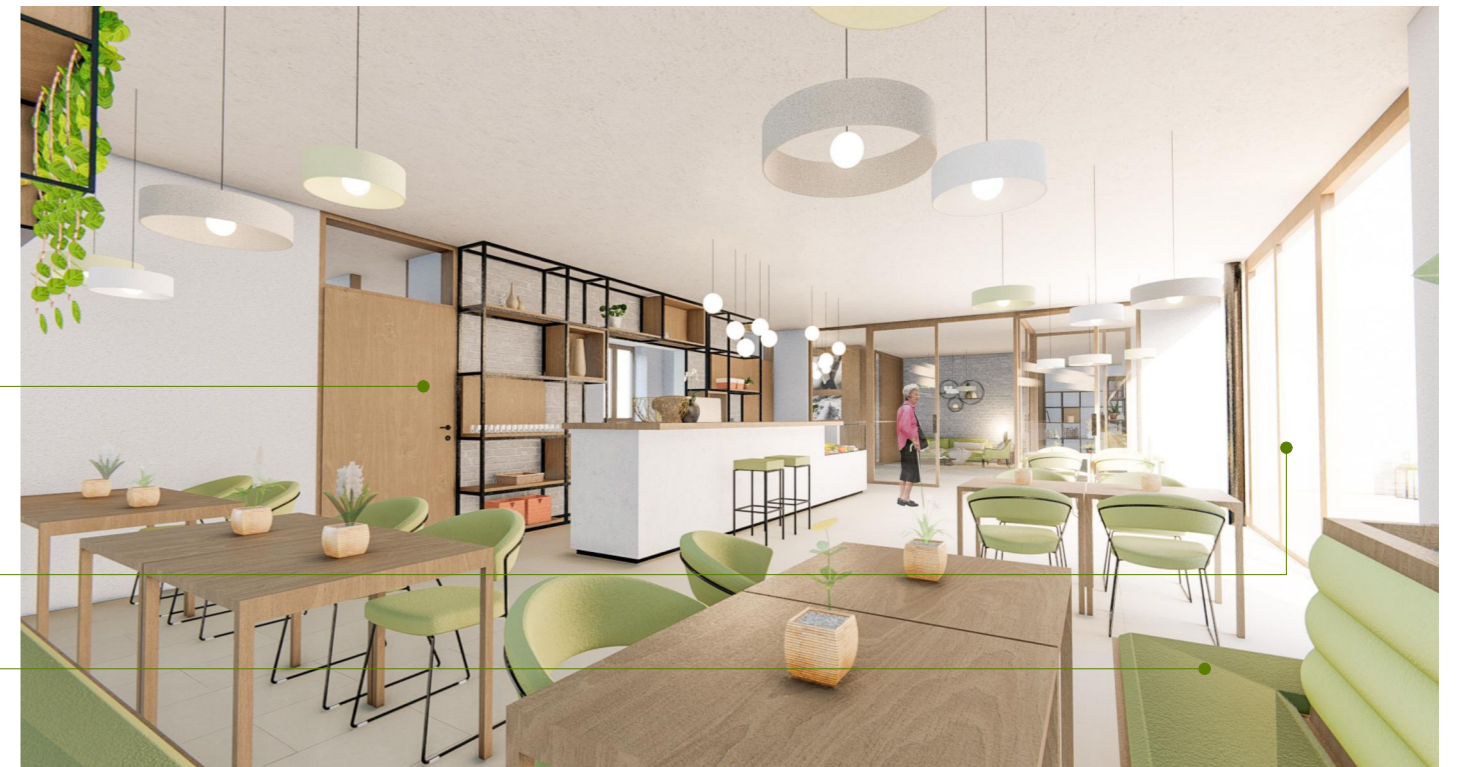
Zugang Lager | Küche

Verglasung zur Terrasse
Öffenbar

Bestuhlung mit Textilbezügen

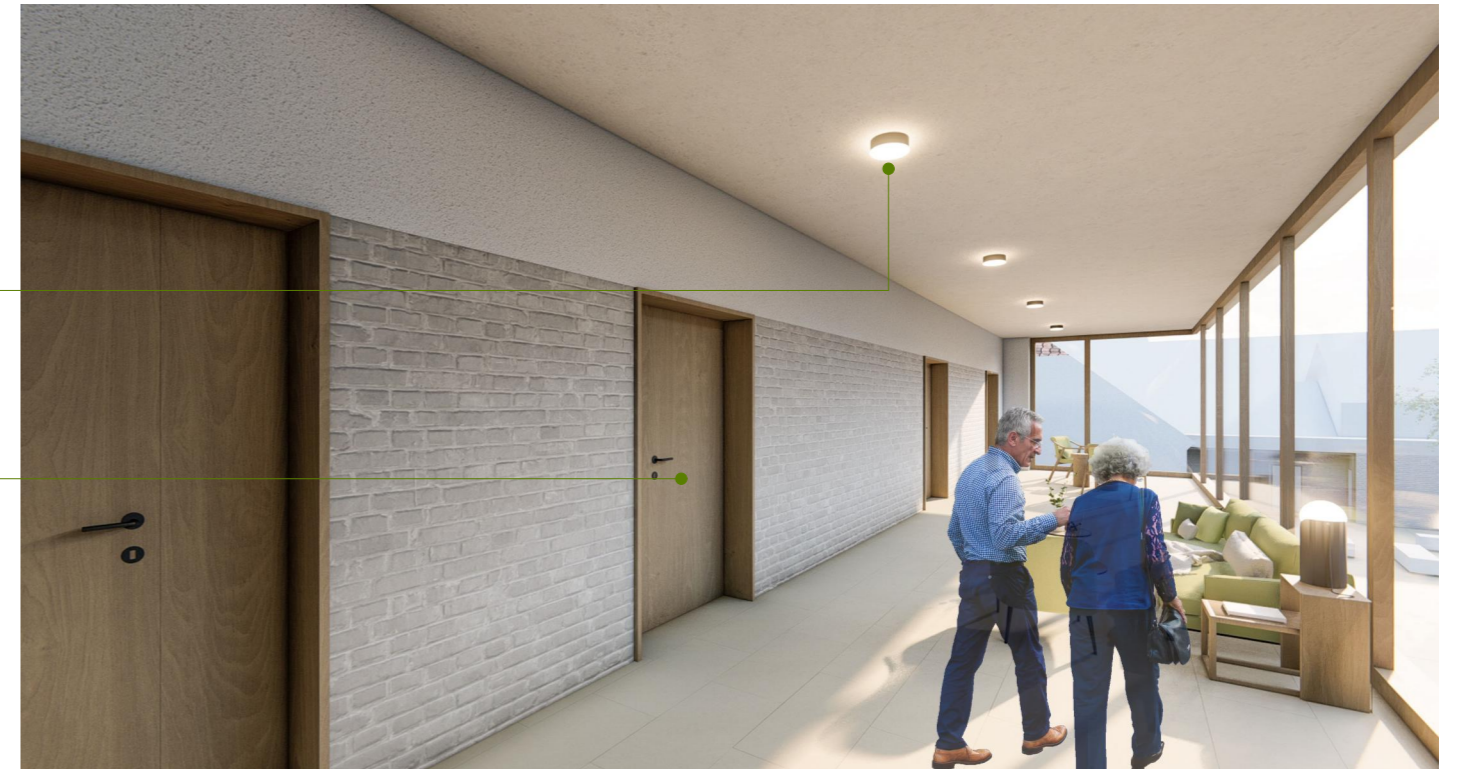
Lichtspots

Zugang Privatzimmer

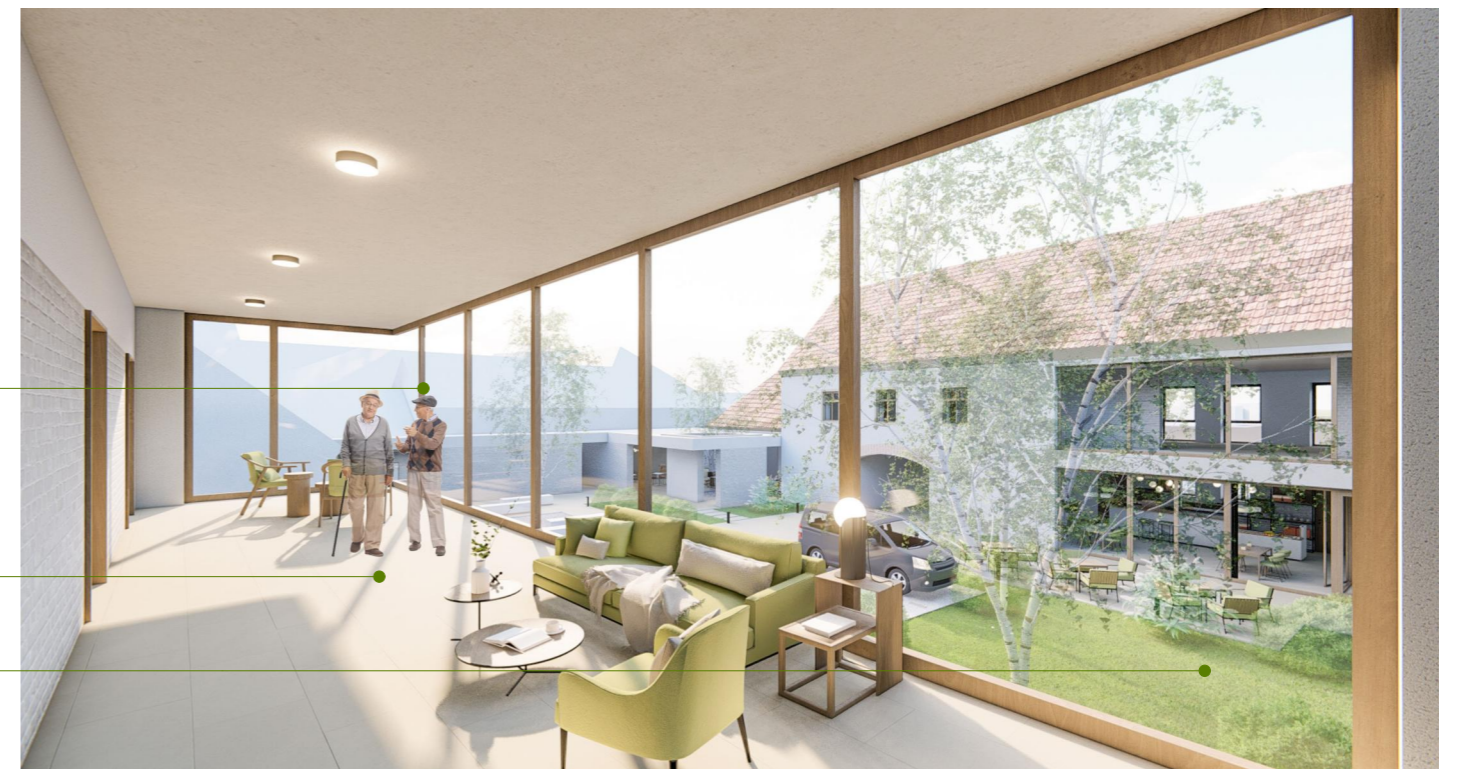
Großflächige Verglasung
Bezug zum Gemeinschaftshof

Erweiterter Wohnbereich
Gang zu Privatzimmern

Gemeinschaftshof

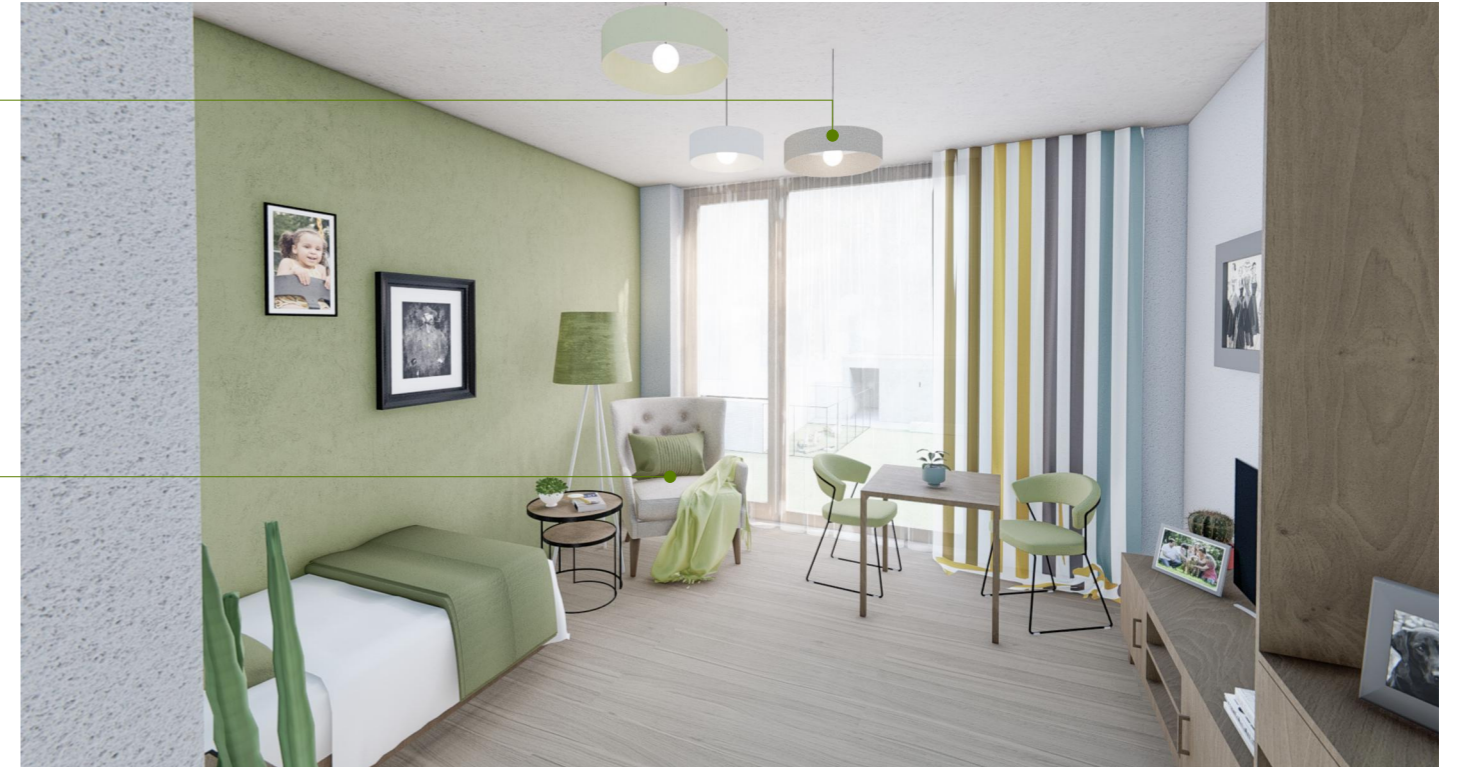
Hängebeleuchtung

Eigenes Sitzmöbel
Vermittlung von Vertrautheit

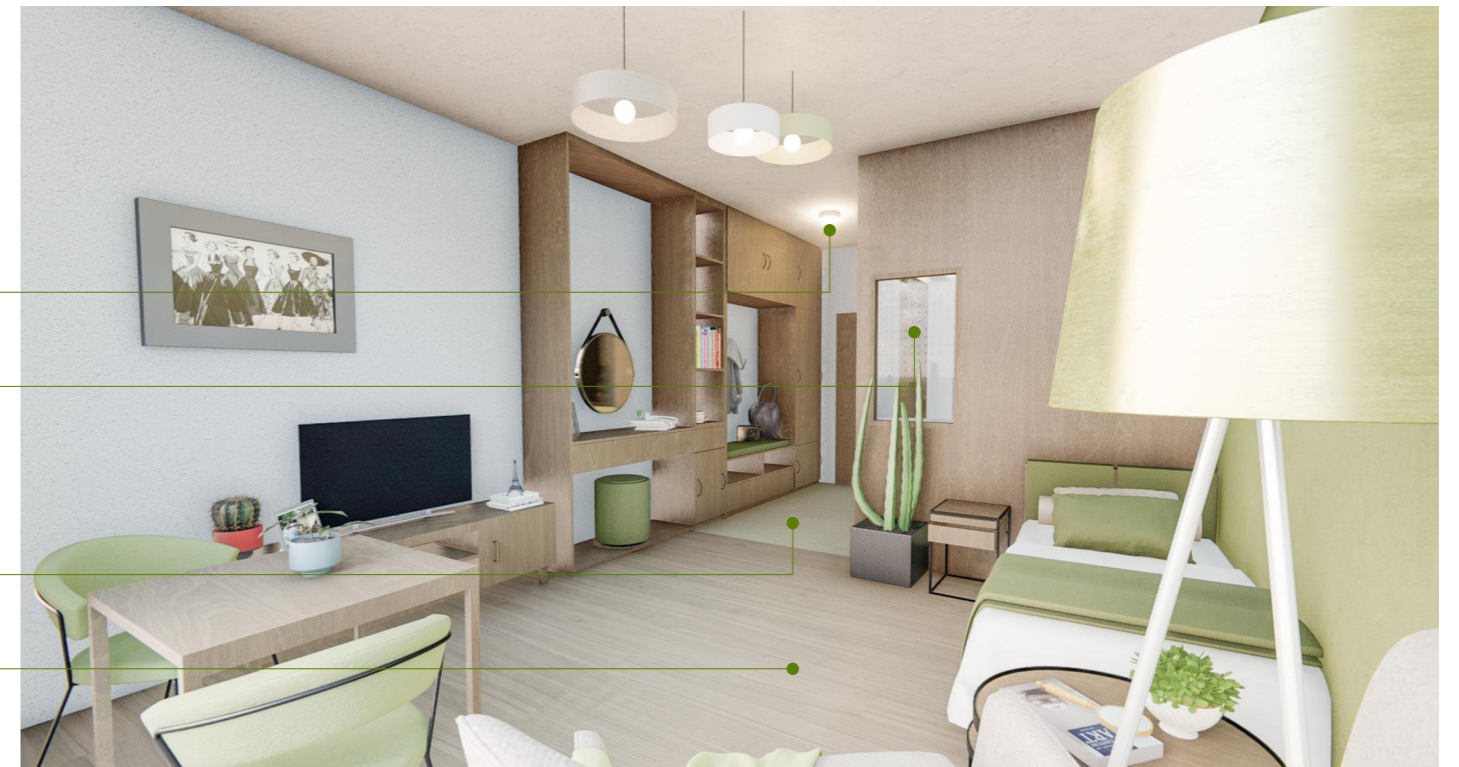
Lichtspots

Fenster zu Bad
Tageslicht

Bodenbelag Kalkstein
Eingangsbereich | Bad

Bodenbelag Holz

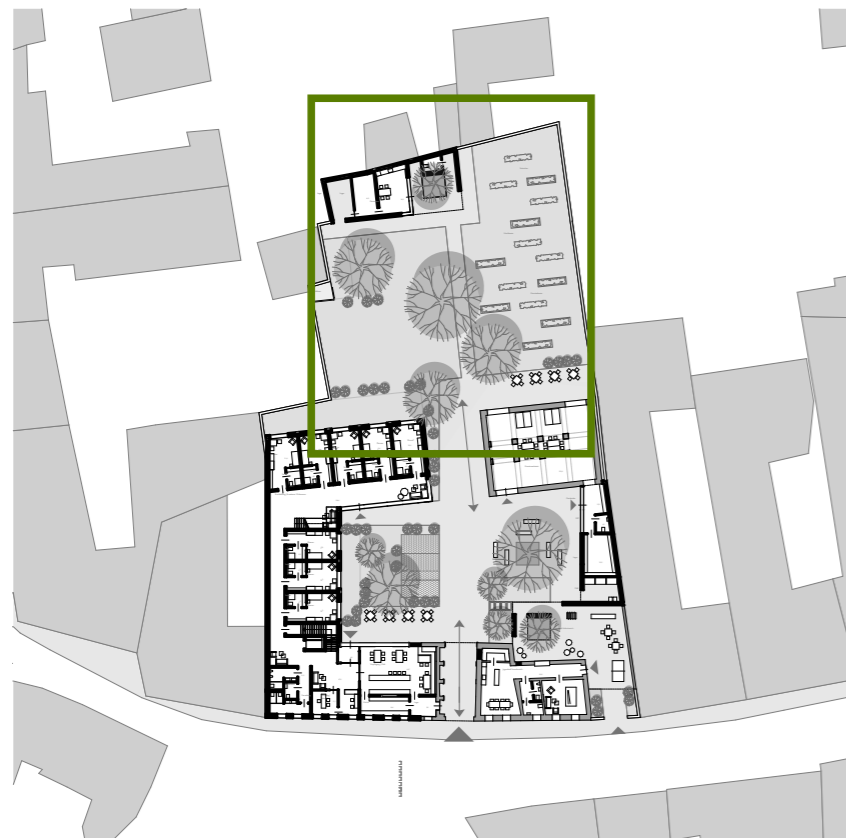
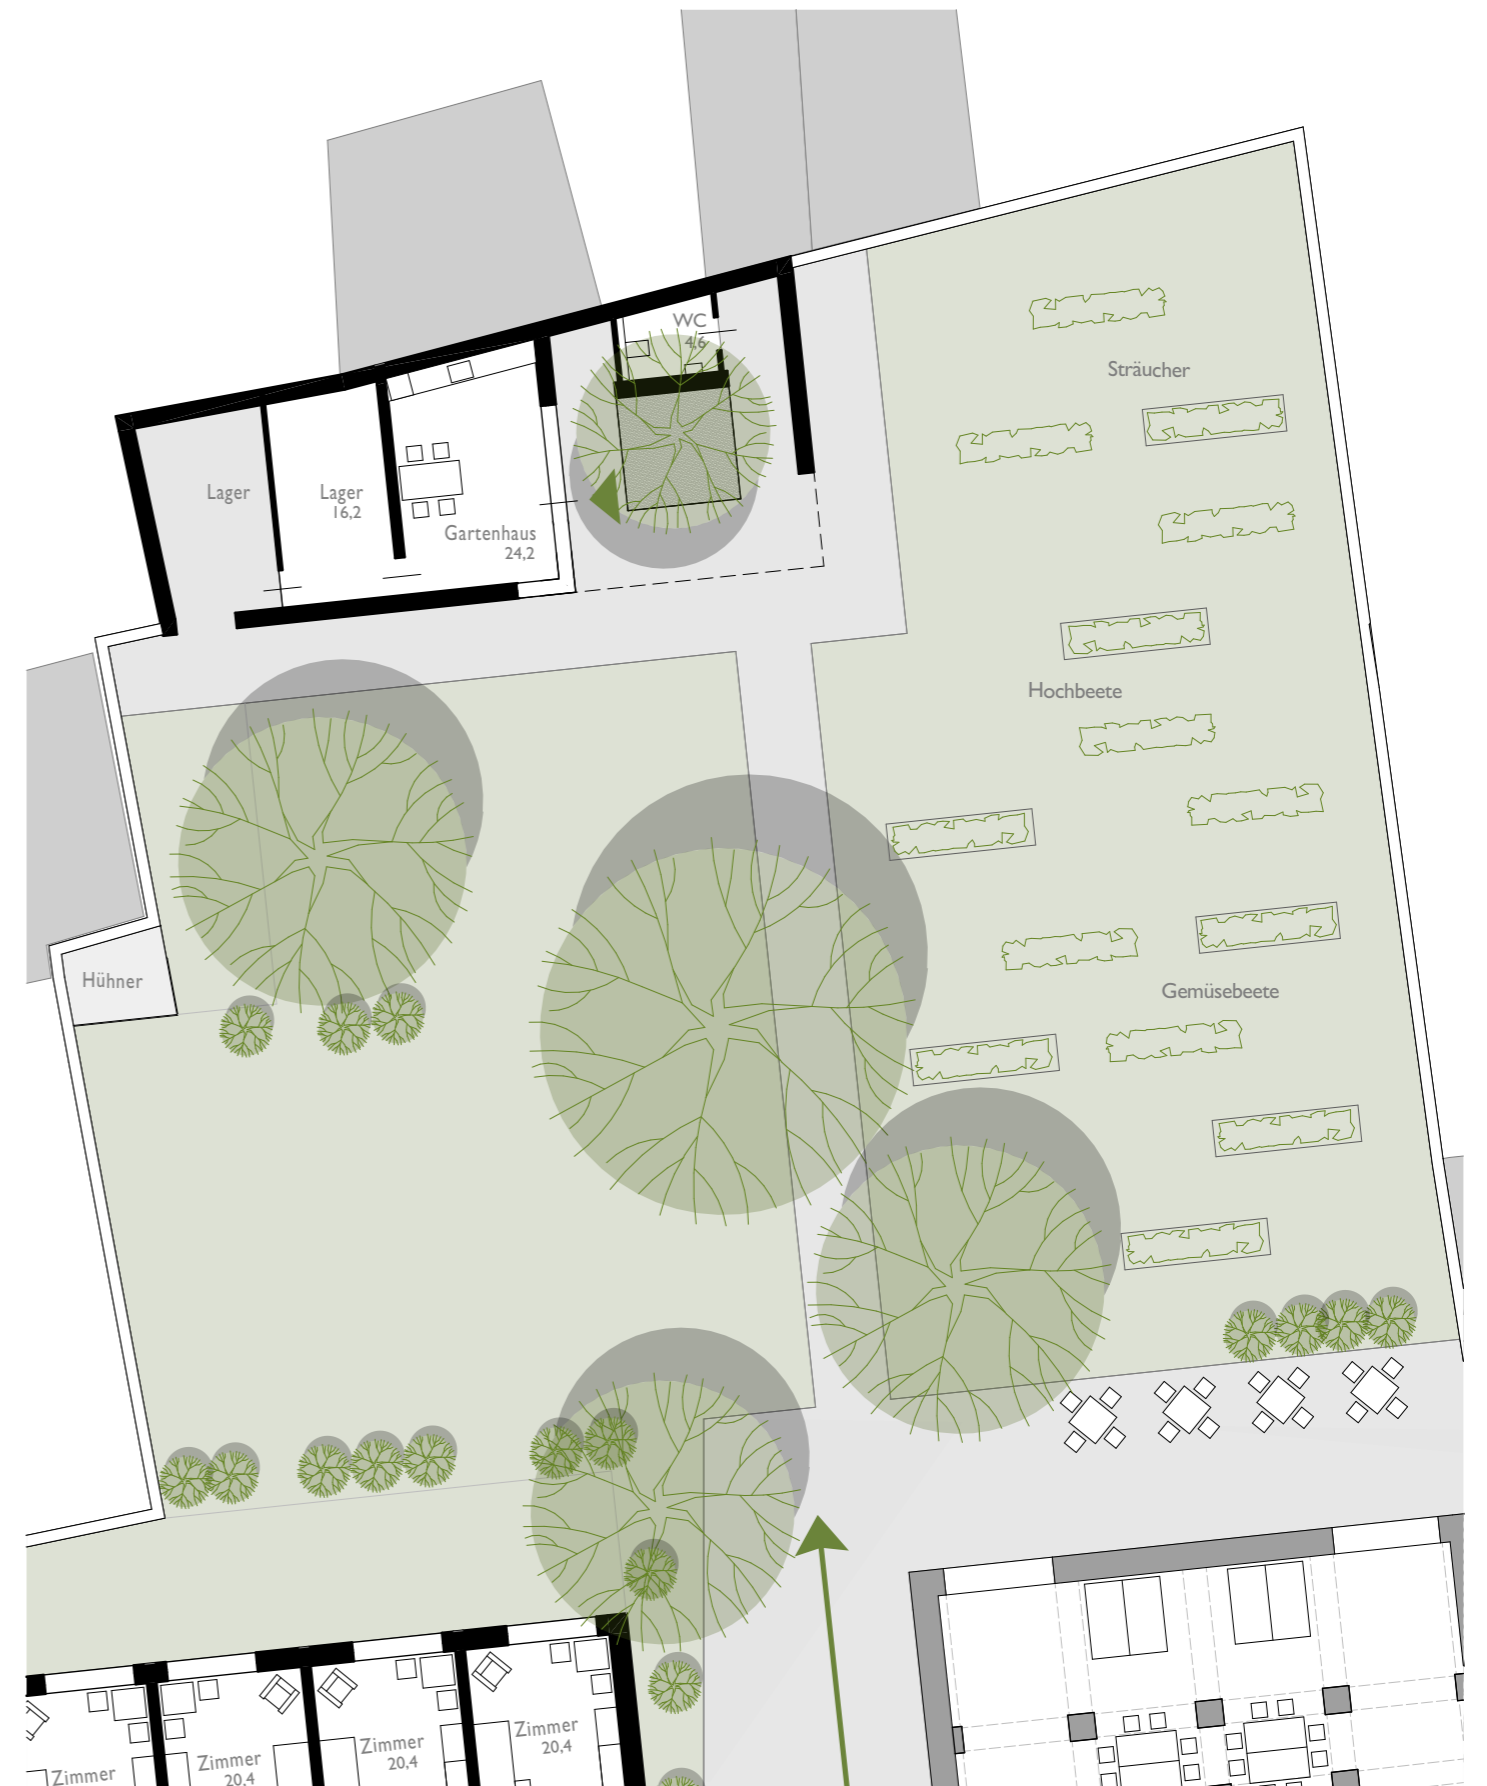
Sozialer Garten

- Pavillon (45 m²) als Erholungsraum von der Gartenarbeit und als Lager für Gartengeräte
- gemeinschaftliche Anbaufläche als Tagesbeschäftigung für die Bewohner*innen
- Bereich für Hühner
- Außenbereich der Kreativwerkstatt

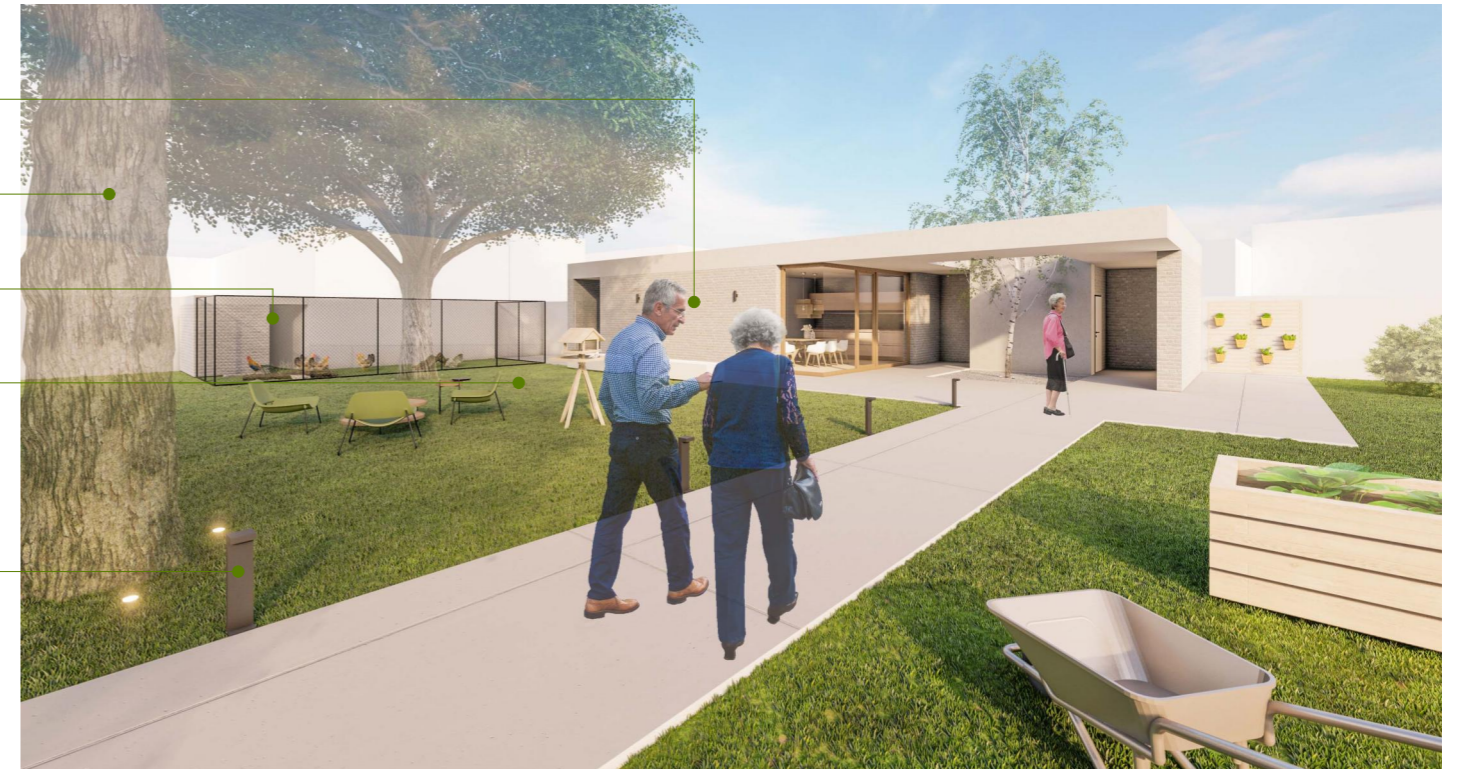
Gartenpavillon
Erholungsraum | Lager

Baumbestand

Hühnerstall

Sozialer Garten

Wegbeleuchtung

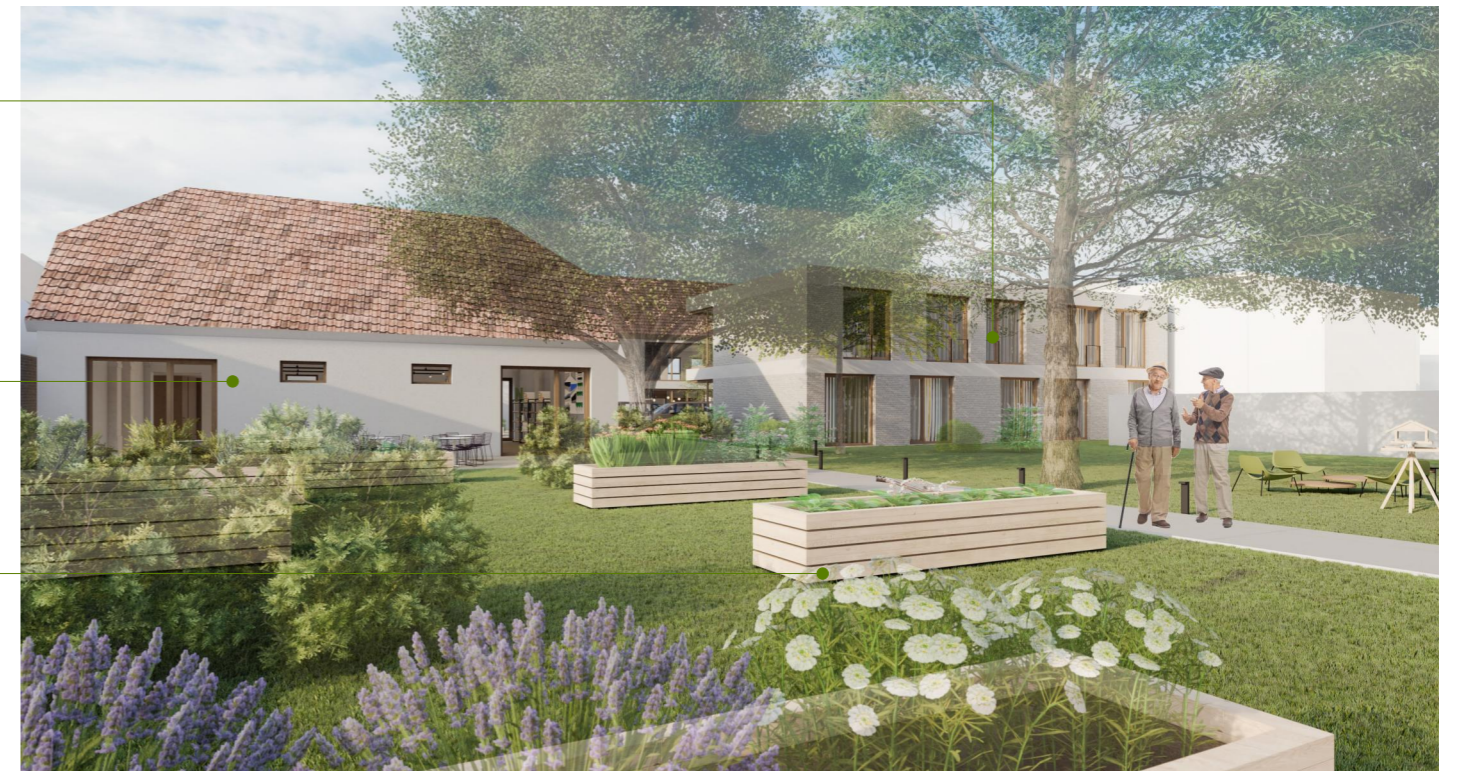
Zubau Betreutes Wohnen
Privatbereich

Bestand
Kreativwerkstatt | ehemaliger Pferdestall

Pflanzbeete
